# STPA23

Composición química, valores mecánicos y físicos y 1 designaciones normalizadas de 1 regiones.

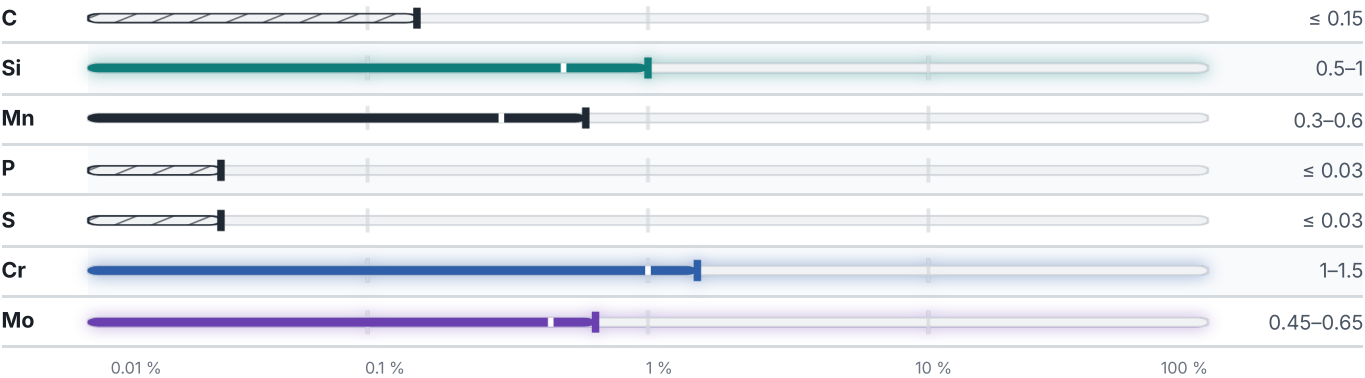
● Hierro — el resto, que ninguna norma indica — 96.8 % ● Cr — 1.3 % ● Si — 0.8 % ● Mo — 0.6 % ● Trazas e impurezas · 0.7 %

Escala logarítmica, del 0,01 % al 100 % — cada valor aquí es directamente comparable, década a década.

La escala es logarítmica, no la proporción bruta del elemento en la aleación — la única forma honesta de mostrar 0,01 % y 100 % en una sola imagen, y significa que cualquier valor aquí puede compararse con cualquier otro.
